BV-1ボーリング孔内水位変動図

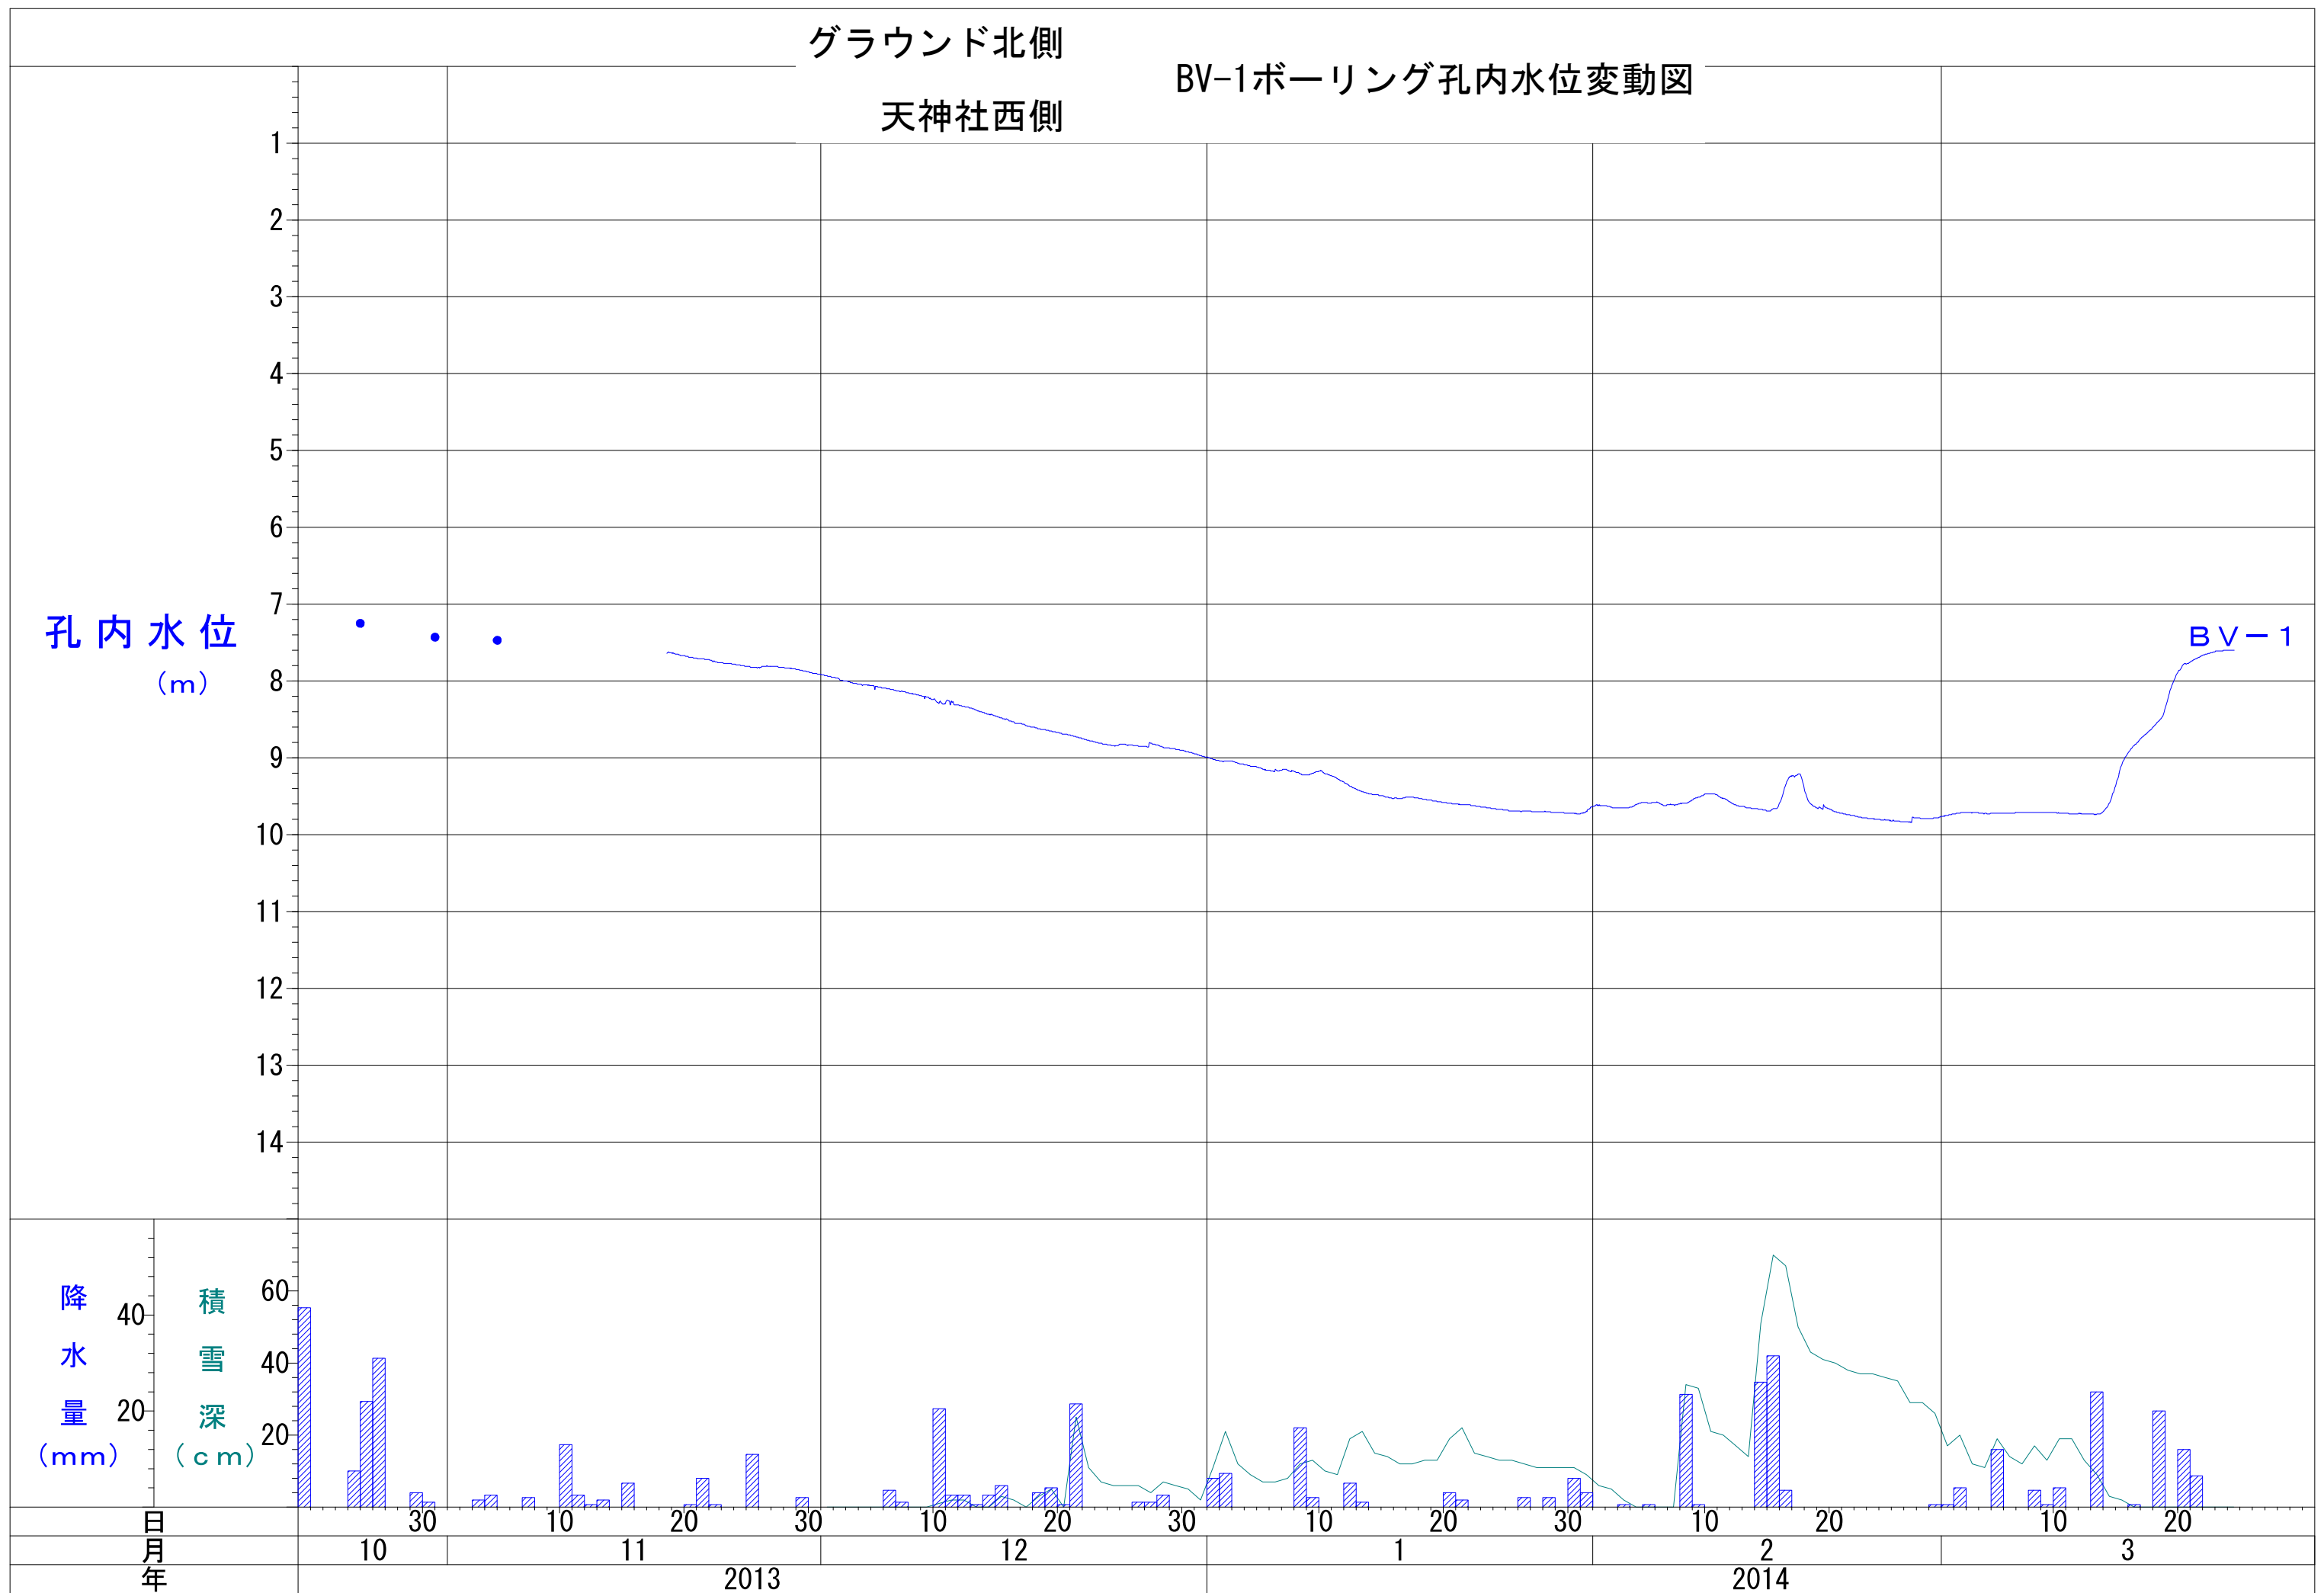
BV-1孔における孔内水位連続観測結果
